Ökologisch – landschaftsplanerisches Gutachten
Groß-Glienicker See in Berlin Spandau

Dezember 2013

Ökologisch – landschaftsplanerisches Gutachten Groß-Glienicker See in Berlin-Spandau

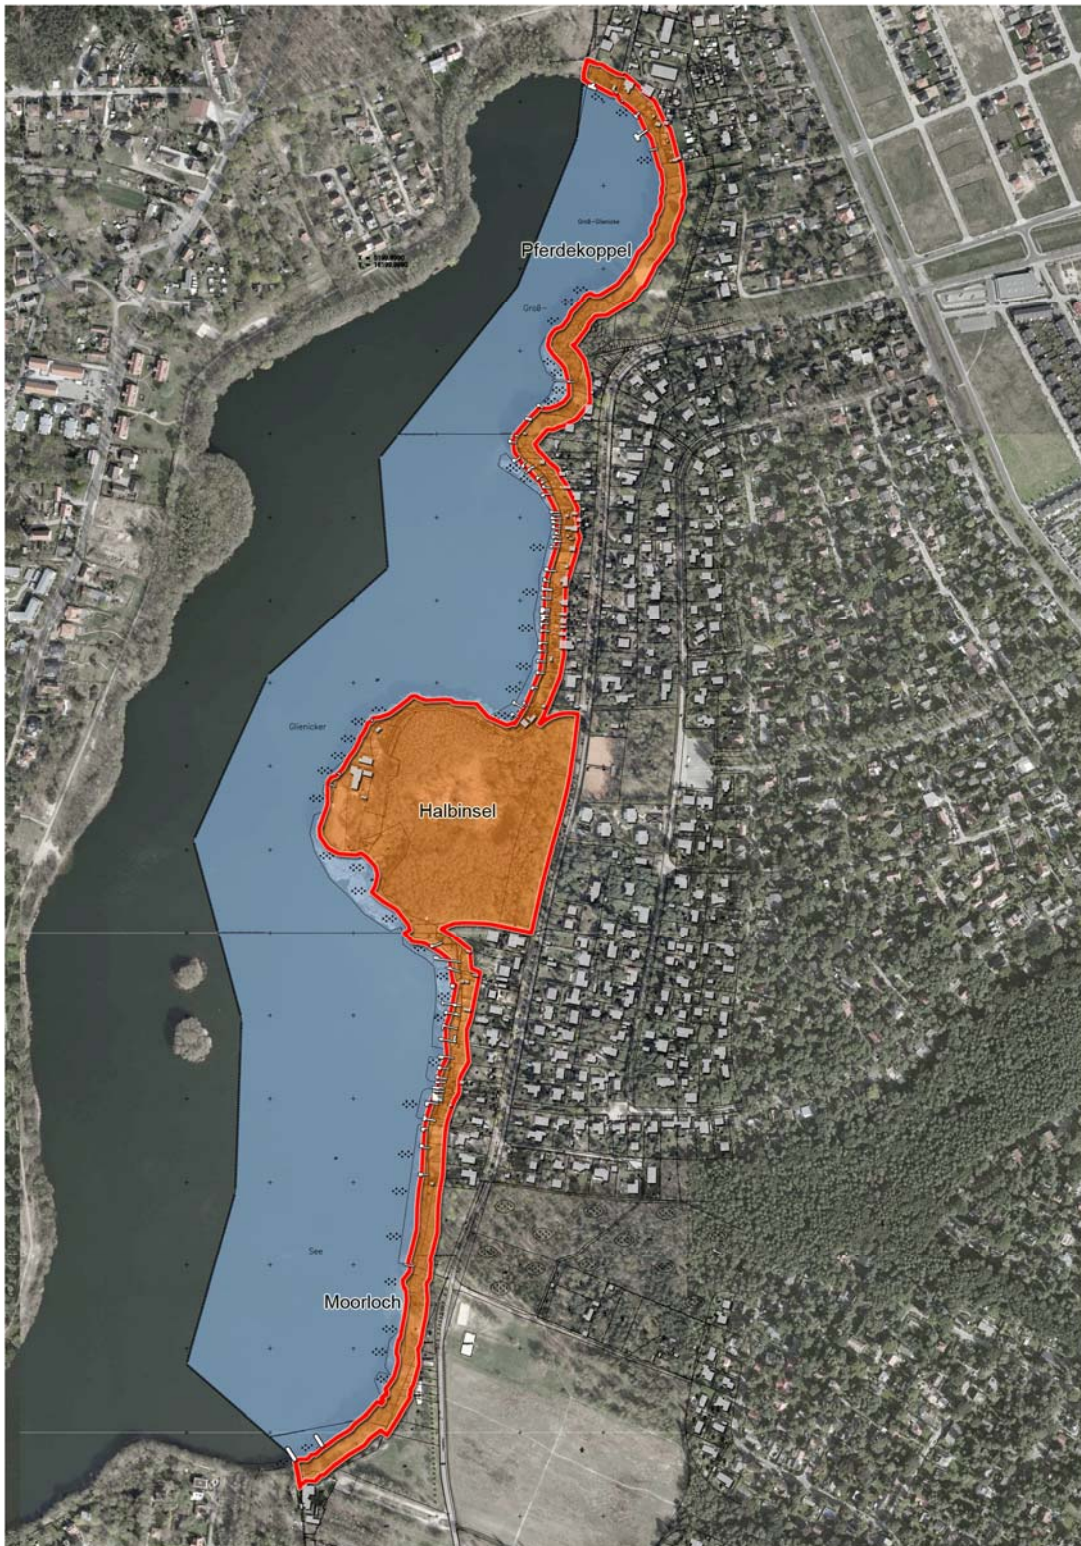
Abb. 1: Lage des Untersuchungsraumes

Als Untersuchungsraum (UR) für das Gutachten wurde ein Korridor entlang des 2,2 km langen Berliner Uferabschnittes von landseitig 20 m definiert, der im Bereich der Halbinsel auf deren gesamte Fläche ausgedehnt wurde (vgl. Abb. 1, orange dargestellter Bereich mit einer Größe von ca. 10 ha). Wasserseitig wurde die gesamte Berliner See-Fläche betrachtet.

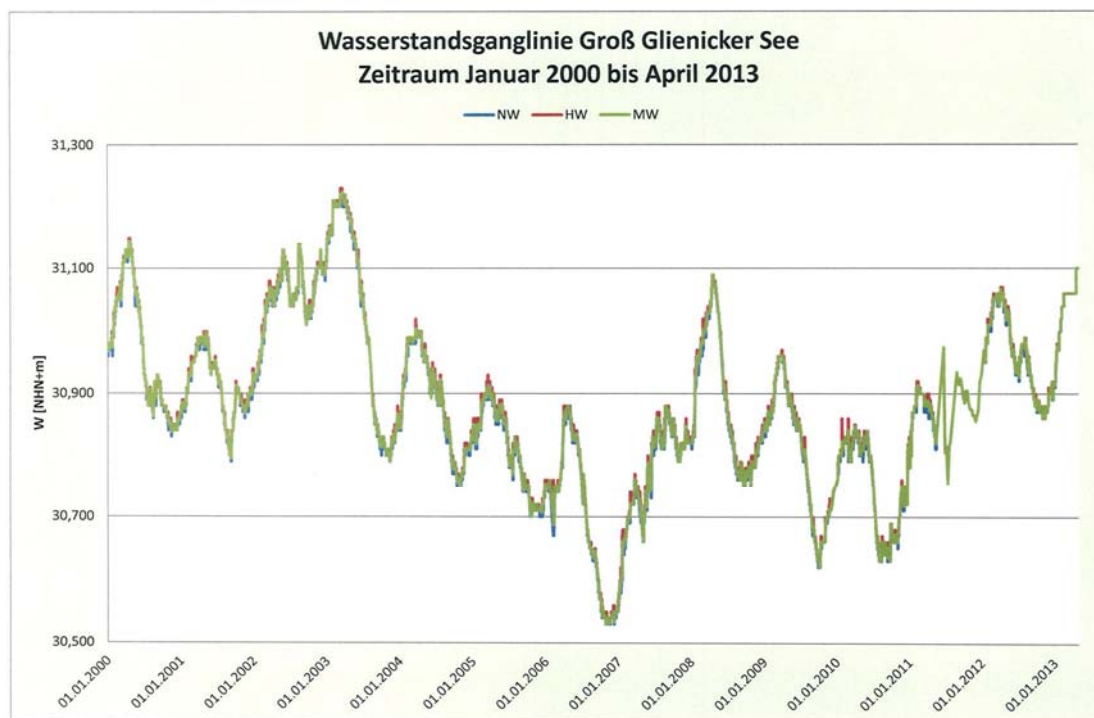
Abb.5: Wasserstandsganglinie Groß-Glienicker See
(Quelle; SenStadtUm, Fachgruppe Wasserwirtschaft / Landeshydrologie 2013)

Wie die Wasserstandsganglinie für den Zeitraum von Januar 2000 bis April 2013 zeigt, gibt es jährliche und jahreszeitliche Schwankungen. Höchstständen von über 31,0 m NHN stehen Niedrigstände von 30,60 m NHN gegenüber.

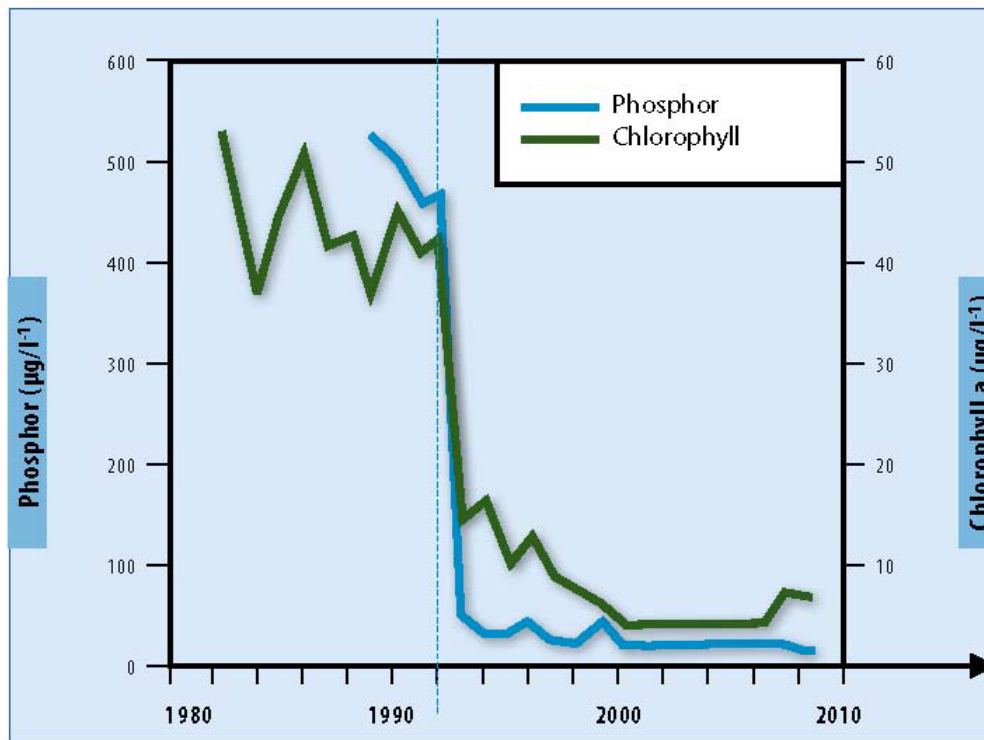
Abb. 6: Phosphor- und Phytoplanktonkonzentration im Groß-Glienicker See
(Quelle: SenStadtUm 2011)

„Im Ergebnis der Phosphatfällung sank die Phosphatkonzentration im Wasser auf 8 % der Ausgangskonzentration. Sie hat sich bis zum heutigen Zeitpunkt (Stand 2011) nochmals halbiert. Die Werte liegen bei < 0,01 mg/l.“

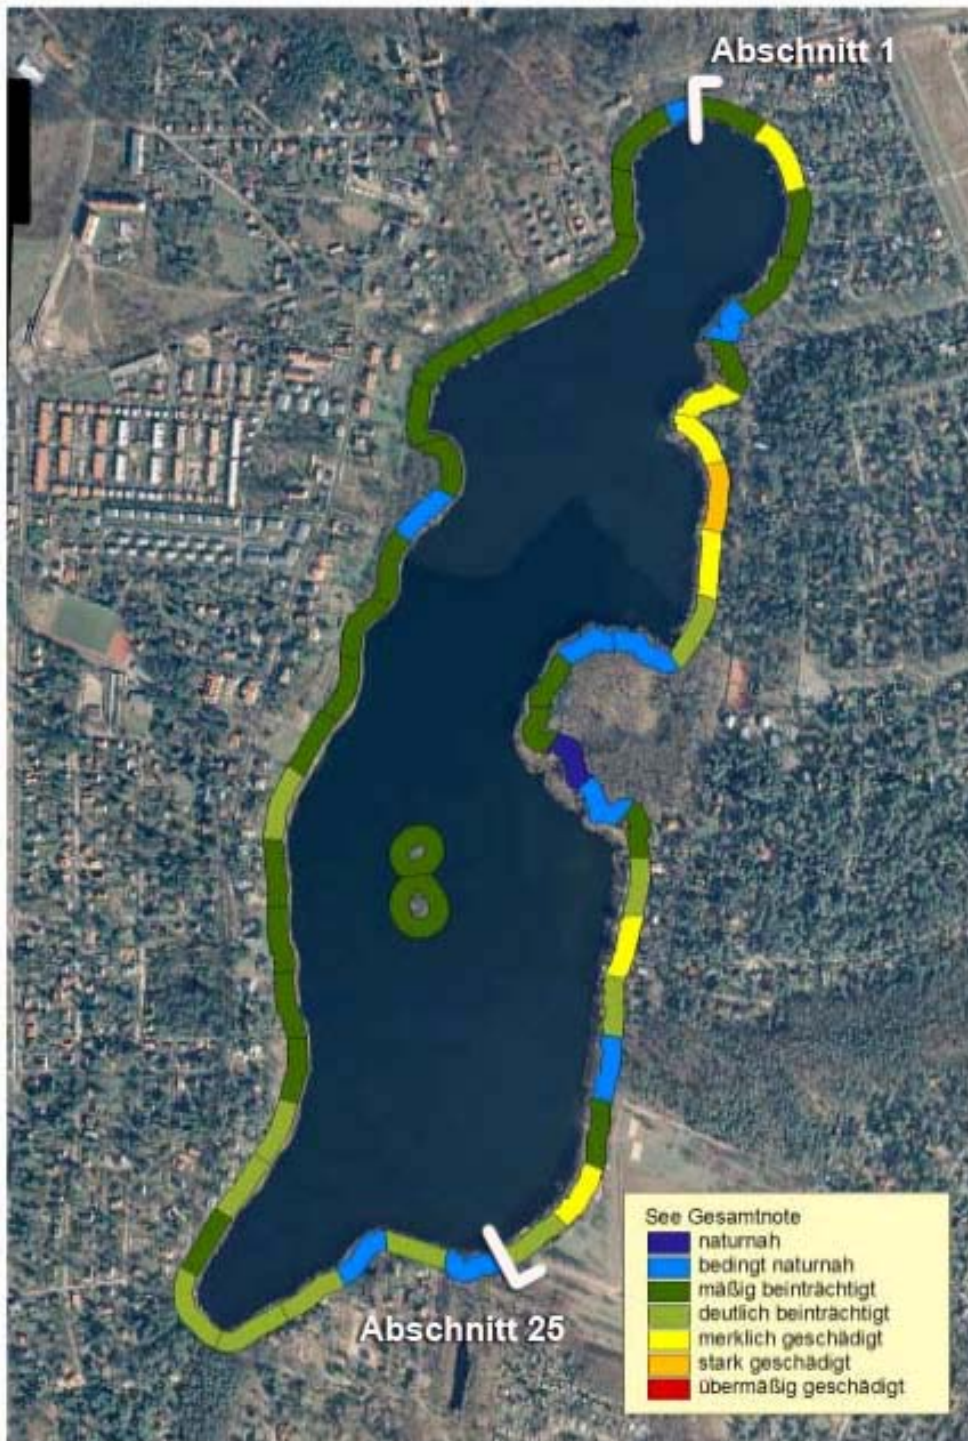
Abb.9: Gesamtbeurteilung Gewässerstrukturgüte des Groß-Glienicker Sees (Quelle: Wassmann 2008)

Im Untersuchungsraum sind analog zur Gesamtbewertung die in den Siedlungsbereichen gelegenen Abschnitte nördlich und südlich der Halbinsel als „merklich“ bis „stark“ zum Teil sogar als „übermäßig geschädigt“ eingestuft wurden. Eine starke oder über-

mäßige Schädigung ergibt sich dort, wo sich neben einer hohen Stegdichte auch die Bebauung bis in die Uferzone hineinzieht. Dies ist im Siedlungsbereich nördlich der Halbinsel der Fall. Wobei sich die Uferzone bei Wassmann 2008 ausgehend von der Wasserlinie des alten Bezugswasserstandes vor der Wasserspiegelabsenkung definiert, also weiter landseitig ausgreift, als die in den Karten 2 bis 4 dargestellte, aktuelle Uferzone.

Dabei wird daraufhin gewiesen, dass auf der Berliner Seite auch häufiger der Zustand „merklich“ und einmal sogar „stark geschädigt“ vorkommt (siehe Abb. 9).

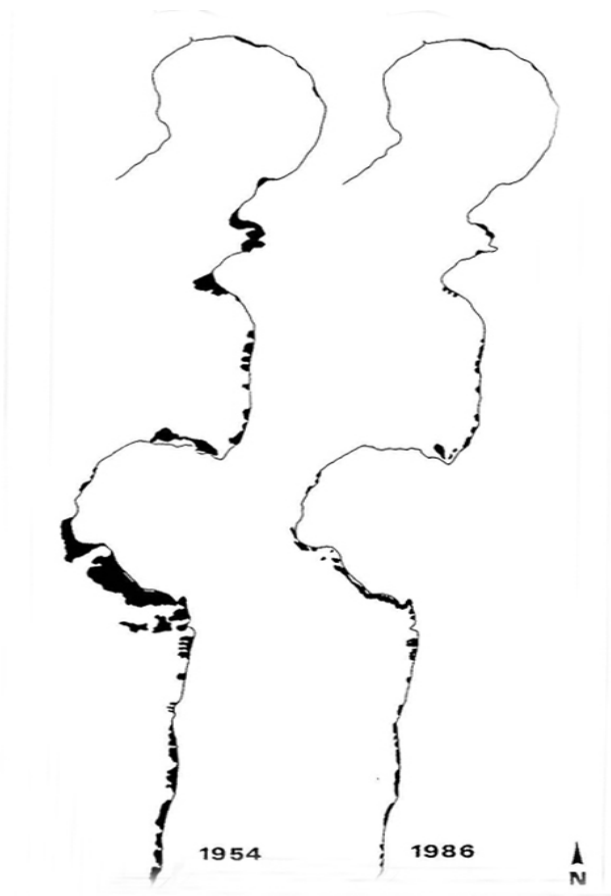
Abb.11: Röhrichtausdehnung 1954 und 1986 (Quelle: Grabowski et al. 1987)

Bei Grabowski, Machatzi & Moeck (1987) wurde der Röhrichtrückgang am Groß-Glienicker See im Zeitraum von 1954-1986 graphisch dargestellt (siehe Abbildung 11). Hieran lässt sich im Vergleich mit der Karte 1 erkennen, dass die aktuelle Röhrichtausdehnung fast wieder dem Zustand von 1954 entspricht, der Zeitpunkt zum Ende der 1980'er Jahre also einen Tiefpunkt in der Entwicklung darstellte.

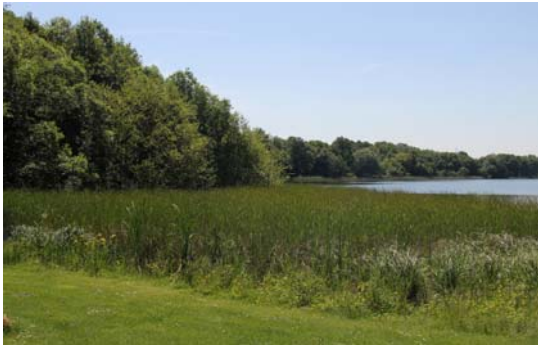
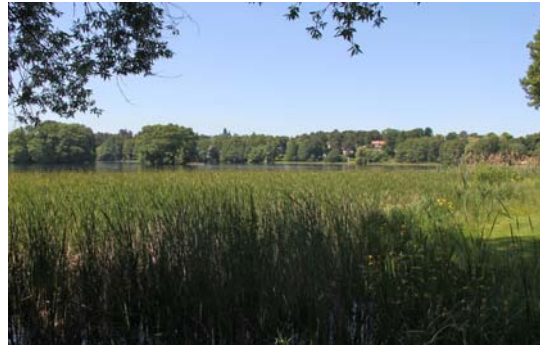
Wie im Kap. 1.3.2 beschrieben, ist als Teil der Ausgleichsmaßnahmen für Eingriffe, die mit der Errichtung des Sport- und Gesundheitszentrums im Westteil der Halbinsel verbunden waren, ein Abschnitt des Südufers renaturiert worden (vgl. Karte 5). Hier ursprünglich vorhandene Stege und Uferbefestigungen wurden rückgebaut und Aufschüttungen abgetragen, so dass ein flacher Land-Wasser-Übergang entstand. Die Uferzone wird extensiv genutzt und ist als Wiesenfläche mit einzelnen standortgemäßen Gehölzen gestaltet.

Aus einem nur lückigen Röhrichtbestand ist innerhalb kurzer Zeit ein zusammenhängender, homogener Bestand aus Kleinem Rohrkolben und Schilf geworden, der Bestandteil des Laichgebietes der Erdkröte und Brutplatz des Drosselrohrsängers ist. Wird die Gewässerstrukturgütekartierung zugrunde gelegt, hat sich ein gemäß Wassermann (2008) „mäßig beeinträchtigter Uferabschnitt“ zu einem „naturnahen Abschnitt“ entwickelt.

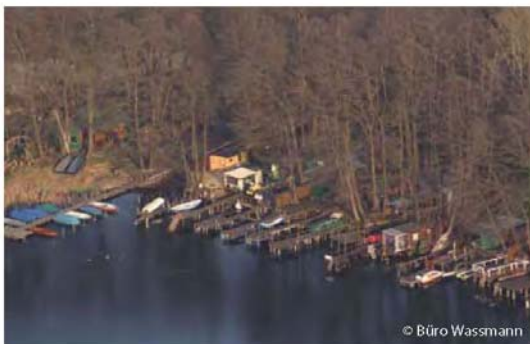
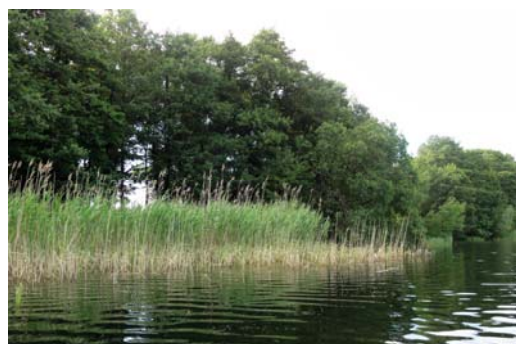
- Uferabschnitt Moorloch

Auf einem Uferabschnitt am Moorloch wurden ab 2010 in der Uferzone in einem Erlengehölzbestand befindliche Anglerhütten, die dazugehörigen Stege vollständig und bestehende Uferverbauungen weitestgehend rückgebaut.

Auch hier hat sich die Röhrichtvegetation in kurzer Zeit deutlich ausgedehnt und in der Flachwasserzone ist im Gegensatz zur Erfassung von 2005 Unterwasservegetation verbreitet. Im landseitigen Erlengehölzbestand ist die Vornutzung in der Krautschicht durch ein häufiges Vorkommen von Störzeigern und nitrophilen Arten noch erkennbar.

Für die Fauna und auch die ungestörte Entwicklung des Gehölzsaumes hat sich der Schutz der Uferzone vor Betreten durch eine Absperrung (Koppelzaun) als sehr positiv gezeigt. In der Röhrichtzone vor dem Gehölzsaum brüten Haubentaucher und Drosselrohrsänger. Der von Erholungssuchenden nutzbare Bereich des Moorlochs beginnt hier jenseits der nunmehr störungsfreien, naturnahen Uferzone.
